**LOCHRISTI :  
8 BOMEN TE ZEVENEKEN-DORP**

Specialisatie boomonderzoek

Datum onderzoek: 19 juli 2010

KVB10.028

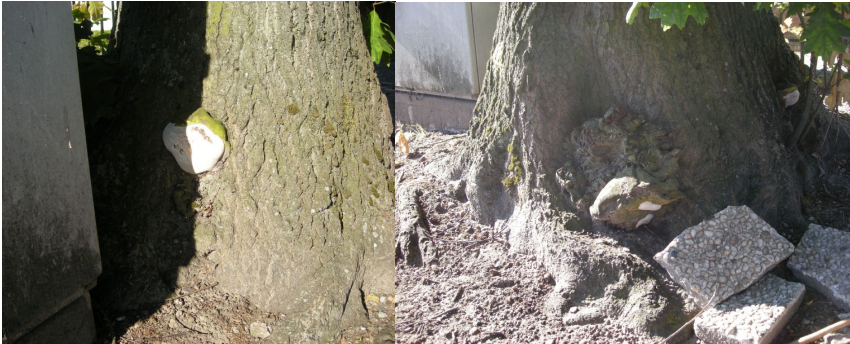
Soortnaam	Amerikaanse eik – <i>Quercus rubra</i>
Plantjaar	Onbekend
Eindbeeld	Niet vastgesteld
Status	Hoofdstructuur
Omtrek (cm)	173
Hoogte (m)	15 m ≤ hoogte < 20 m
Fauna & Flora	-
Gebreken (VTA)	Ontbladering Zuiger/elleboogtak: stamscheuten ten gevolge van drastische kroonreductie (kandelaren) Kroonwonde Abnormale zwelling: stamvoet
Ziekten & aantastingen	<i>Houtrotschimmels (soortnaam)</i> <i>Dikrandtonderzwam – Ganoderma australe</i>

Conditie	Slecht: ijle kroon met scheutsterfte en dode takken
Stabiliteit	Attentieboom → mogelijk stabiliteitsprobleem in de toekomst: jaarlijkse controle
Regulier beheer	Volwassen fase: ‘kroonontwikkeling’ → onderhoudssnoei
Correctiebeheer	<b>Onderhoudstoestand (= corrigerend beheer biotiek)</b> Krooncorrectie → Onevenwicht in de kroon herstellen en probleemtakken verwijderen door stelselmatige (tweejaarlijkse) onderhoudssnoei <b>Standplaats &amp; knelpunten (= corrigerend beheer abiotiek)</b> → wortelopslag verwijderen

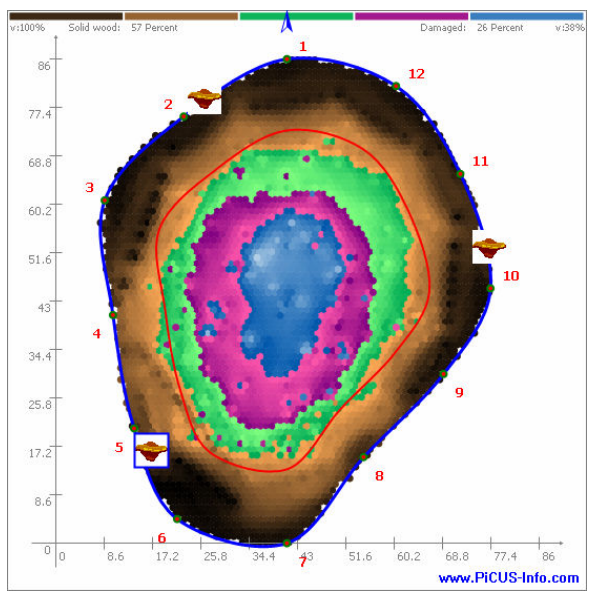
<b>Tomogram:</b>

Hoogte tomogram (m) :	0.50	
Omtrek t.h.v. tomogram (cm) :	256	
Oriëntatie sensor 1:	N	
Noorden bij sensor:	1	
Bespreking:		
<p>Centraal is de boom volledig aangetast door de Dikrandtonderzwam. Uitwendig zijn de tekenen daarvan ook duidelijk zichtbaar: de abnormale zwelling van de stamvoet en vruchtlichamen t.h.v. sensoren 2, 5 en 10. De aantasting betekent momenteel nog geen gevaar voor de stabiliteit van de boom, maar ze is niet goed afgegrensd en zal dus geleidelijk aan uitbreiden. De boom wordt daarom aangeduid als aandachtsboom en dient jaarlijks opgevolgd te worden.</p>

De meest oostelijke Amerikaanse eik (boom 1) is aangetast door de Dikrandtonderzwam en verkeert daardoor in slechte conditie. Er zijn echter nog geen noemenswaardige stabiliteitsgebreken. Afhankelijk van zijn conditie kan een boom zo’n aantasting nog lange tijd overleven. De boom dient wel jaarlijks opgevolgd te worden.

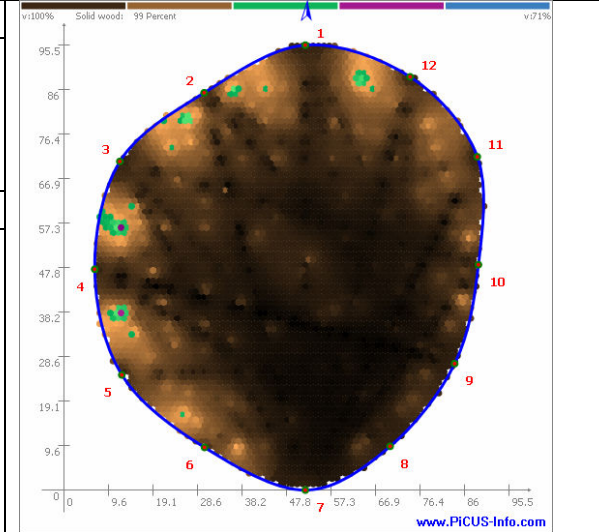
<b>Tomogram:</b>

Hoogte tomogram (m) :	0.60	
Omtrek t.h.v. tomogram (cm) :	293	
Oriëntatie sensor 1:	N	
Noorden bij sensor:	1	
Bespreking:		
Geen bijzondere opmerkingen.

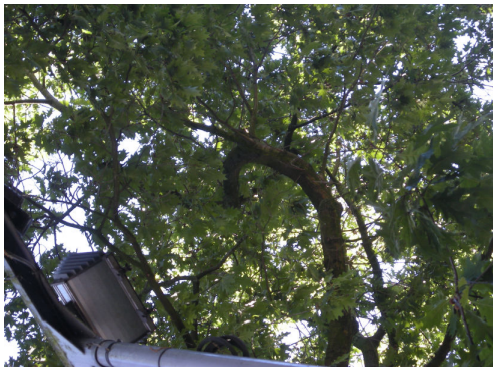
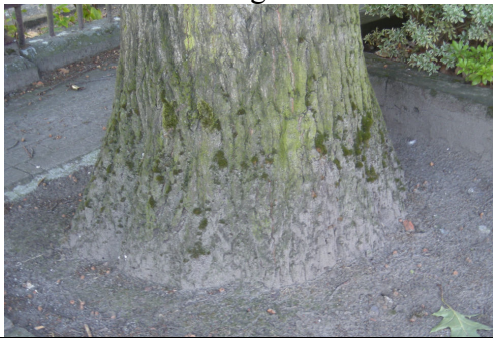
Soortnaam	Amerikaanse eik – <i>Quercus rubra</i>
Plantjaar	Onbekend
Eindbeeld	Niet vastgesteld
Status	Hoofdstructuur
Omtrek (cm)	166
Hoogte (m)	15 m ≤ hoogte < 20 m
Fauna & Flora	-
Gebreken (VTA)	<p>Ontbladering</p> <p>Zuiger/elleboogtak: stamscheuten ten gevolge van drastische kroonreductie (kandelaren)</p> <p>Torsie-tak</p>

<p>Abnormale zwelling: stamvoet</p>

aantastingen	
Conditie	Slecht: ijle kroon met scheutsterfte en dode takken
Stabiliteit	Attentieboom → mogelijk stabiliteitsprobleem in de toekomst: tweejaarlijkse controle
Regulier beheer	Volwassen fase: 'kroonontwikkeling' → onderhoudssnoei
Correctiebeheer	<b>Onderhoudstoestand (= corrigerend beheer biotiek)</b> Krooncorrectie → Onevenwicht in de kroon herstellen en probleemtakken verwijderen door stelselmatige (tweejaarlijkse) onderhoudssnoei → Torsietak uitlichten
<b>Tomogram:</b>	
Hoogte tomogram (m) :	0.40
Omtrek t.h.v. tomogram (cm) :	209
Oriëntatie sensor 1:	N
Noorden bij sensor:	1
Bespreking:	
Geen bijzondere opmerkingen. De verdikte stamvoet lijkt geen compensatie te zijn van een centrale aantasting op deze hoogte. Op het tomogram is immers geen aantasting zichtbaar. Toch wordt deze boom best tweejaarlijks opgevolgd.

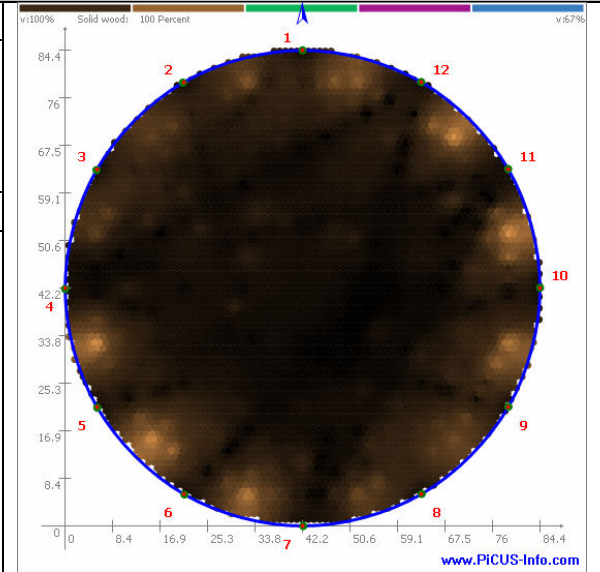
Boom 5 dient tweejaarlijks opgevolgd te worden. De reden van zijn slechte conditie is niet duidelijk.

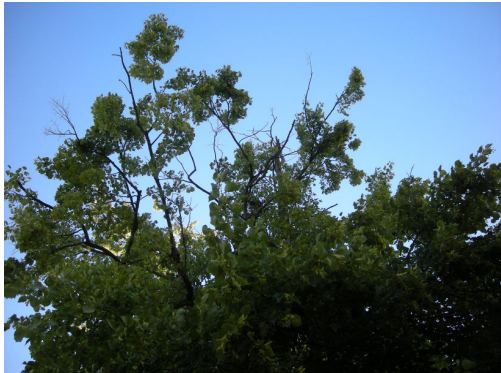
Soortnaam	Hollandse linde – <i>Tilia x europaea</i>
Plantjaar	Onbekend
Eindbeeld	Niet vastgesteld
Status	Merkwaardige boom
Omtrek (cm)	200
Hoogte (m)	15 m ≤ hoogte < 20 m
Fauna & Flora	-
Gebreken (VTA)	<p>Dood hout: veel</p>

<p>Zuiger/elleboogtak: stamscheuten ten gevolge van drastische kroonreductie (kandelaren) Kroonwonde</p>
Ziekten & aantastingen	-
Conditie	Matig: een transparante kroon.
Stabiliteit	Veilige boom → geen stabiliteitsprobleem te verwachten binnen beheerperiode: nieuwe beoordeling binnen 4 à 6 jaar
Regulier beheer	Volwassen fase: ‘kroonontwikkeling’ → onderhoudssnoei
Correctiebeheer	<p><b>Onderhoudstoestand (= corrigerend beheer biotiek)</b> Krooncorrectie → Onevenwicht in de kroon herstellen en probleemtakken verwijderen door stelselmatige (tweejaarlijkse) onderhoudssnoei</p>

**Standplaats & knelpunten (= corrigerend beheer abiotiek)**  
→ wortelopslag verwijderen

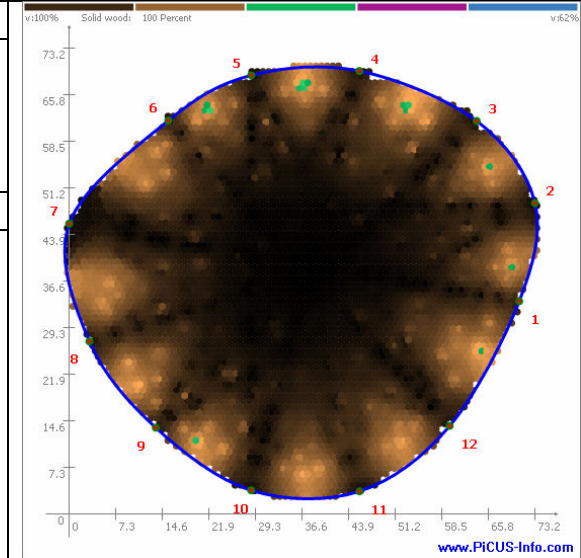
**Tomogram:**

Hoogte tomogram (m) : 0.50  
Omtrek t.h.v. tomogram (cm) : 221  
Oriëntatie sensor 1: N  
Noorden bij sensor: 1

Geen bijzondere opmerkingen.
