RAPPORT

Bomen effect analyse eiken en linde, september 2018

Locatie: Zeveneken - Lochristi

Gemeente Lochristi

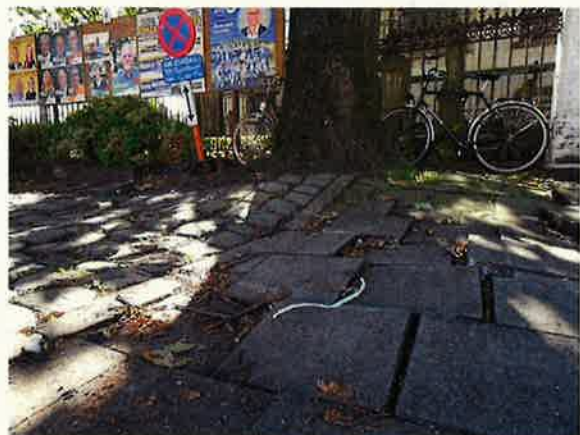
Afb.3: Wortelopdruk

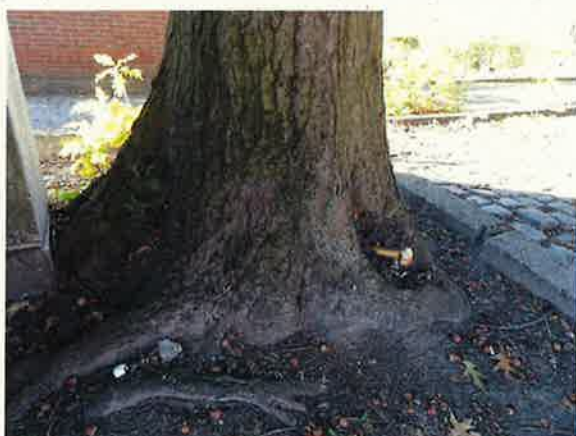
Afb.4: Holte stamvoet boom 1, aantasting Ganoderma

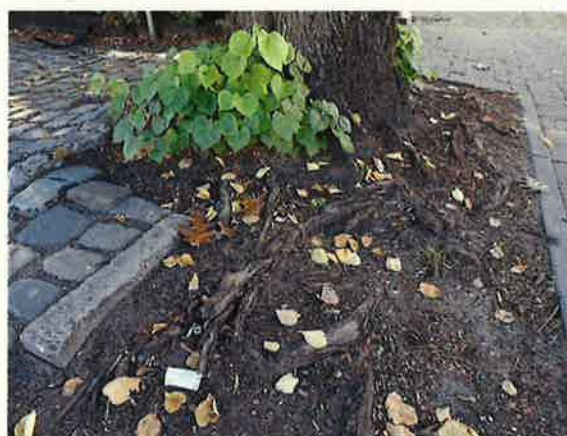
Afb.5: Schade oppervlakkige beworteling boom 8

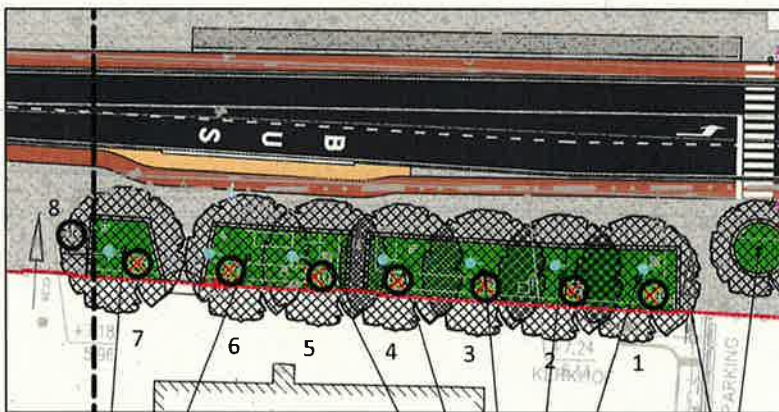
Rondom de linde (boom 8) komt geen beplantingsvak. Volgens de aangeleverde ontwerpkaart komt de boom in de nieuwe situatie in verharding te staan, zie afbeelding 6.

Afb. 6: Beplantingsvakken rondom eiken volgens aangeleverd ontwerp

Om grote wortelschade te voorkomen, moeten de ontgravingswerkzaamheden voor het plaatsen van de boordsteen van de plantvakken op worden geschoven, zodat deze verder van de bomen af komt te liggen.

Wanneer dit niet wenselijk is, moeten ontgravingswerkzaamheden minimaal tot 4 m uit hart stam van de bomen wegblijven. Dit zou, volgens het uitgangspunt van een benodigde werkruimte van 0,5 m, betekenen dat de rand van de beplantingsvakken moet worden opgeschoven tot minimaal 4,5 m uit hart stam van de bomen. Hierbij zal echter een deel van de wortels verloren gaan met een mogelijke (tijdelijke) vermindering in conditie van de bomen.

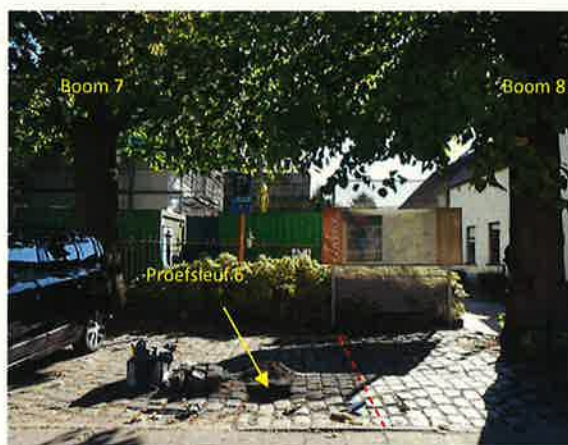
Indicatie rand beplanting vak - boom 7

Het plaatsen van de boordsteen ten westen van boom 7 zal vrij dicht bij boom 8 komen. Hierdoor zal forse wortelschade ontstaan, waarbij zware wortels verloren gaan. De boom zal sterk in toekomstverwachting achteruitgaan en is niet duurzaam te behouden. Zie ook afbeelding 7.

Afb.7: Bij aanbrengen rand beplantingsvak zal zware beworteling van boom 8 verloren gaan, zie proefsleuf 6 in bijlage 1.

Het plaatsen van de boordsteen aan de westzijde van boom 7 zal forse wortelschade bij boom 8 geven. Geadviseerd wordt het beplantingsvak te verruimen zodat boom 7 en 8 in één groot beplantingsvak komen te staan. Dit kan alleen als er gekozen wordt voor het meest optimale scenario en de rand van het beplantingsvak verschoven wordt, en de hele kasseistrook/ verharding wordt omgevormd tot beplantingsvak.

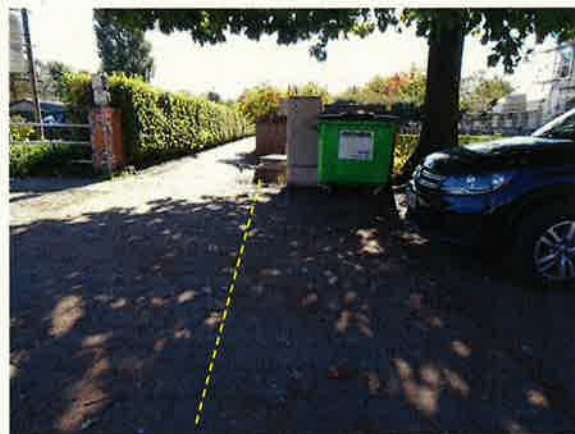
Afb.8: Indicatie geadviseerde rand beplantingsvak

Ondanks dat het niet duidelijk is of aan de westzijde van de boom wortels aanwezig zijn, adviseren we de rand van het beplantingsvak verder van de boom af te plaatsen. Deze boom is reeds verzwakt door aantasting van Ganoderma en kan daardoor minder wortelverlies verdragen (mochten er wortels zitten). Daarnaast zal een uitbreiding van de groeiplaats ten goede komen aan de gezondheid van de boom. Geadviseerd wordt de rand van het beplantingsvak tot aan de hoek van de huidige inrit te plaatsen, zie afbeelding 8.

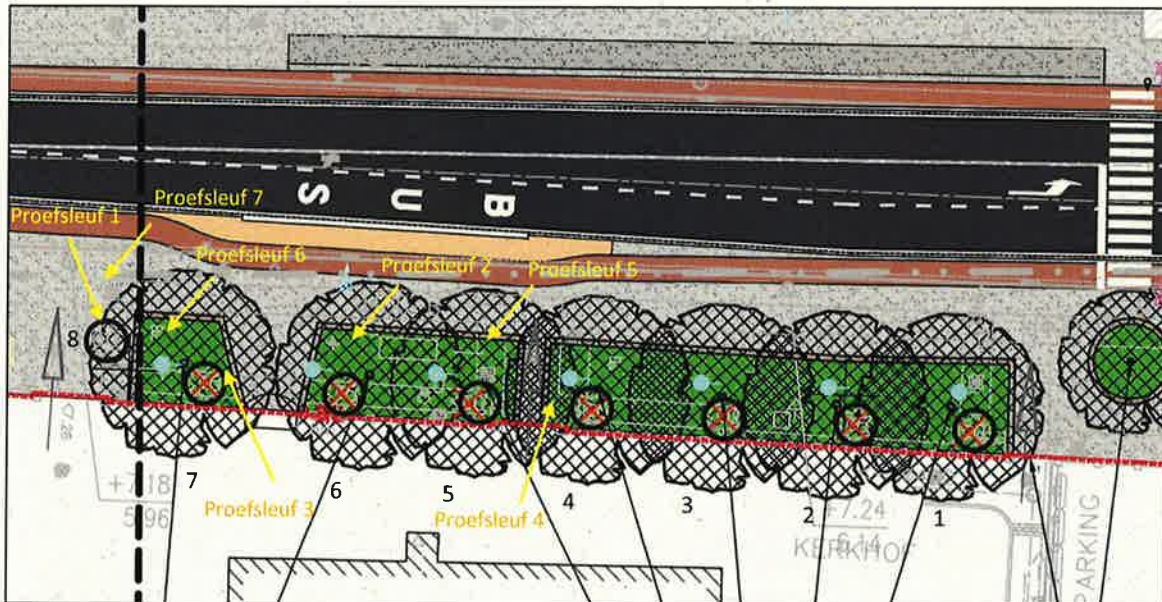
Proefsleuf 1, ten noorden van boom 8, op 1 tot 1,30 m uit hart stam van de boom

0 - 15	cm-mv	Kassei	
15 - 20	cm-mv	Matig humusarm, lemig, fijn zand	Oppervlakkig zeer intensieve beworteling tot 1,5 cm \emptyset en twee zware wortels: 1 wortel van circa 9 bij 6 cm met reactieweefsel en 1 wortel van circa 5 cm \emptyset met reactieweefsel.

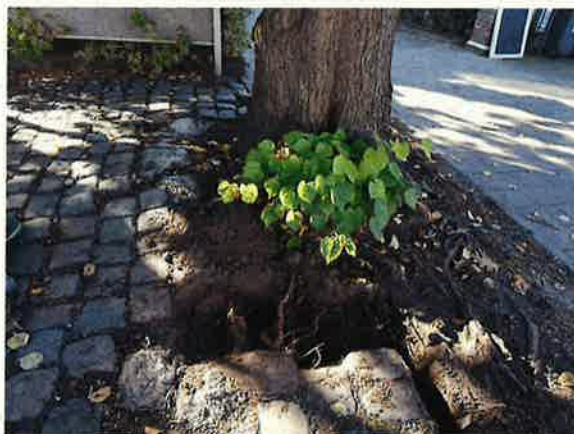
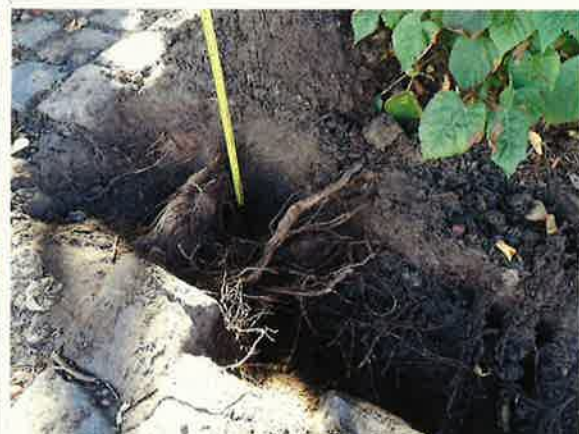
Proefsleuf 2, ten noorden van boom 6, op 3,60 tot 3,95 m uit hart stam van de boom, plus aanvullende grondboring			
0 - 15	cm-mv	Kassei	
15 - 20	cm-mv	Uiterst humusarm, lemig, fijn zand	Intensieve beworteling tot 0,5 cm en 1 zware wortel van 4 bij 7 cm met reactieweefsel. De wortel vertakt circa 3,75 m uit hart stam in meerdere dunnere wortels: 1 wortel van 3 cm \emptyset , 1 wortel van 2,5 cm bij 1,5 cm, 1 wortel van 1,5 cm \emptyset en 1 wortel van 1 cm \emptyset .
20 - 125	cm-mv	Matig humeus tot humusarm, puinhoudend, lemig fijn zand	Van 20 tot 25 cm diepte intensieve beworteling tot 0,5 cm en 1 zware wortel van 4 bij 7 cm, zie bovenstaande omschrijving. Bovenin matig humeus, naar onder toe steeds humusarmer. Bodem zeer sterk verdicht. Vanaf 105 cm diepte roestvlekken.
125 - 320	cm-mv	Uiterst humusarm, lemig, fijn zand	Roest en reductievlekken, fijne beworteling tot aan verzadigde zone boven grondwater.

310	cm-mv	Grondwater

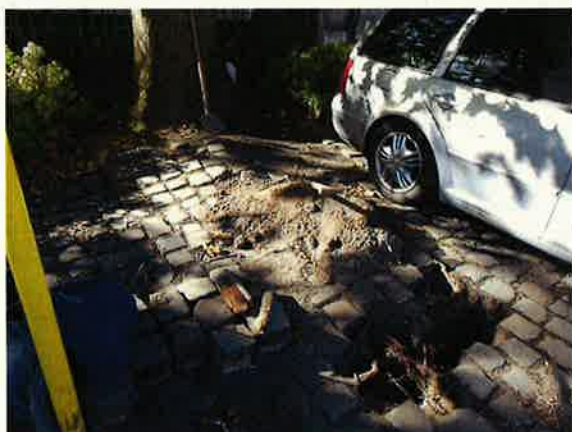
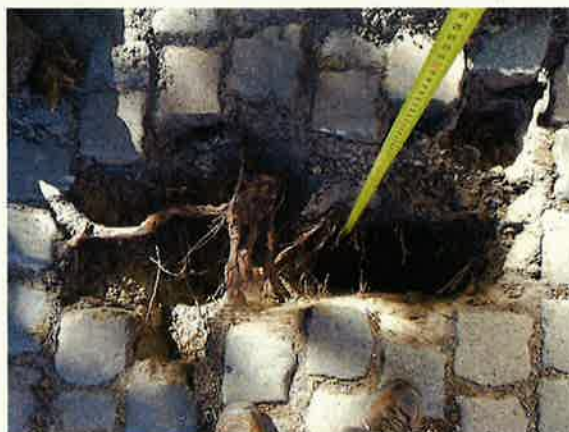
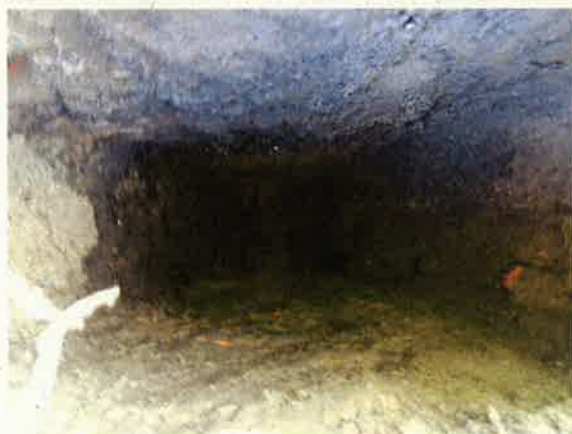
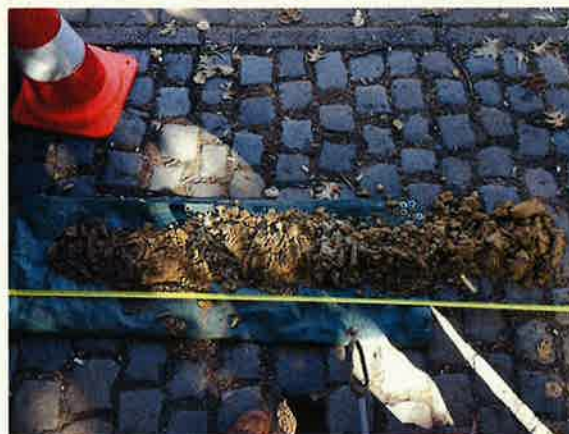
Proefsleuf 3, ten noordoosten van boom 7, op 1,55 tot 1,80 m uit hart stam van de boom			
0 - 15	cm-mv	Kassei	
15 - 20	cm-mv	Zandcement	
20 - 55	cm-mv	Matig humeus, puinhoudend, lemig, fijn zand	Intensieve beworteling tot 1 cm \emptyset en op 20 cm diepte 1 wortel van 6,5 cm x 7 cm die schuin omhoog loopt. Op 55 cm diepte lint van gasleiding aangetroffen.

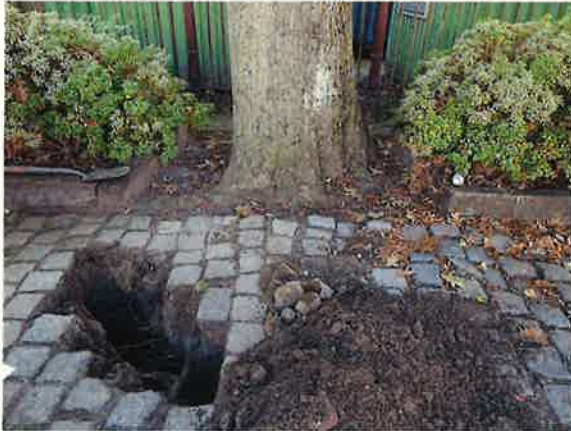
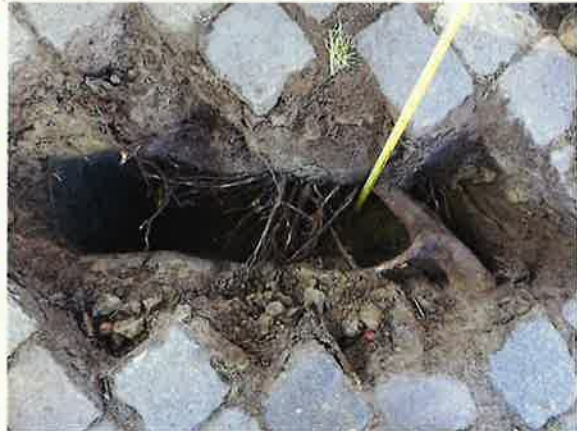
Proefsleuf 4, ten noordwesten van boom 4, op 2,20 tot 2,70 m uit hart stam van de boom			
0 - 7	cm-mv	Klinker	
7 - 10	cm-mv	Zandcement	
10 - 15	cm-mv	Uiterst humusarm, lemig, fijn zand	Oppervlakkige wortelplaat, wortels met reactieweefsel tot 7 cm \emptyset .

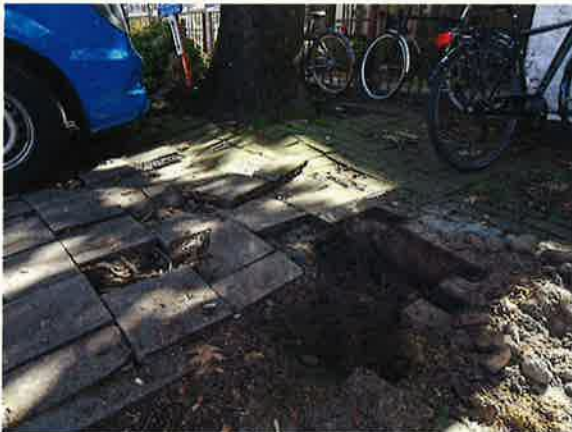
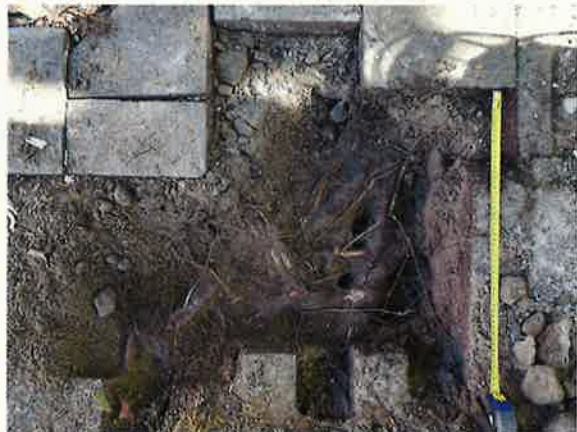
Proefsleuf 5, ten noorden van boom 5, op 3,70 tot 4,25 m uit hart stam van de boom			
0 - 5	cm-mv	Stoeptegel	
5 - 10	cm-mv	Uiterst humusarm, matig fijn zand	Op 7 cm diepte 1 wortel van 6 cm x 5,5 cm. Deze vertakt op circa 3,90 cm uit hart stam in 2 wortels van 3 cm ø.
10 - 45	cm-mv	Matig humusarm, puinhoudend, lemig, fijn zand	Op 10 cm diepte 1 wortel van 6 cm x 5,5 cm, zie bovenstaande beschrijving.
45 - 80	cm-mv	Humusarm, puinhoudend, lemig, fijn zand

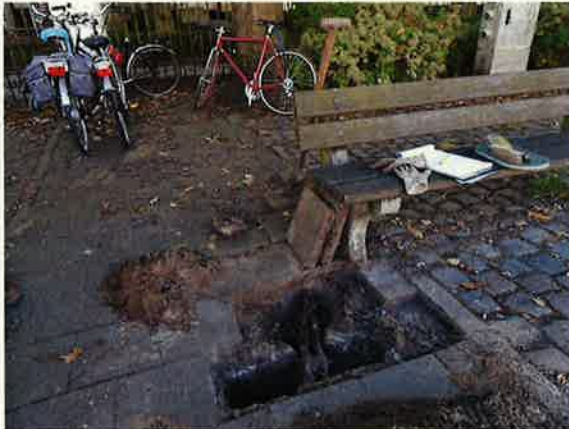
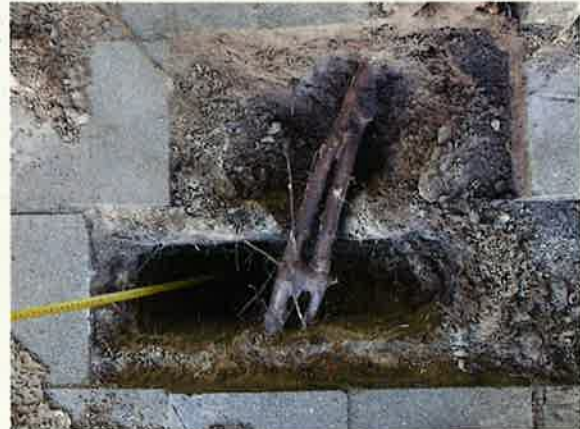
Proefsleuf 6, ten noordoosten van boom 8, op 3,20 tot 3,65 m uit hart stam van de boom			
0 - 15	cm-mv	Kassei	
15 - 20	cm-mv	Matig humeus, lemig, fijn zand	Zeer intensieve oppervlakkige beworteling tot 6 cm ø met reactieweefsel.

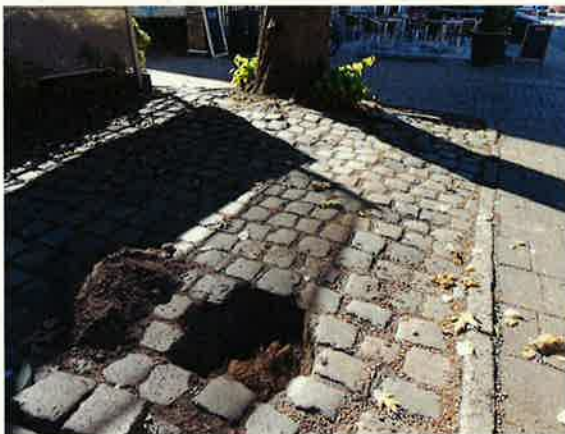
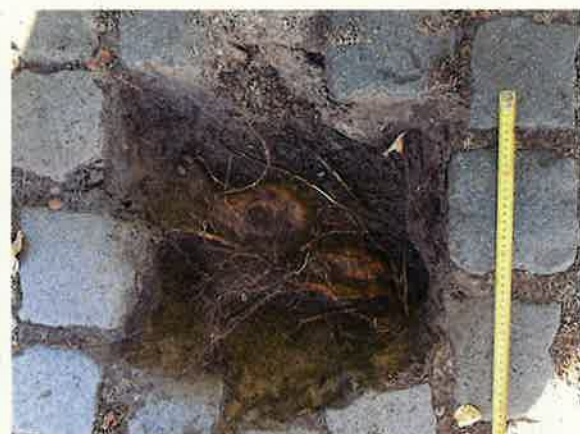
Proefsleuf 7, ten noorden van boom 8 in trottoir, op 2,25 tot 2,70 m uit hart stam van de boom			
0 - 5	cm-mv	Stoeptegels	
5 - 15	cm-mv	Zandcement	
15 - 40	cm-mv	Matig humusarm, puinhoudend, lemig, fijn zand	Op 25 cm diepte (circa 20 cm uit de huidige opsluitband) geamputeerde wortels tot 8 cm ø. Daarnaast nieuwe beworteling tot 2 mm en 1 wortel van 1 cm ø.
40 - 60	cm-mv	Uiterst humusarm, puinhoudend, lemig, fijn zand	Op 60 cm diepte kabels en leidingen.
