RAPPORT

Bomen effect analyse eiken en linde, september 2018

Locatie: Zeveneken - Lochristi

Gemeente Lochristi

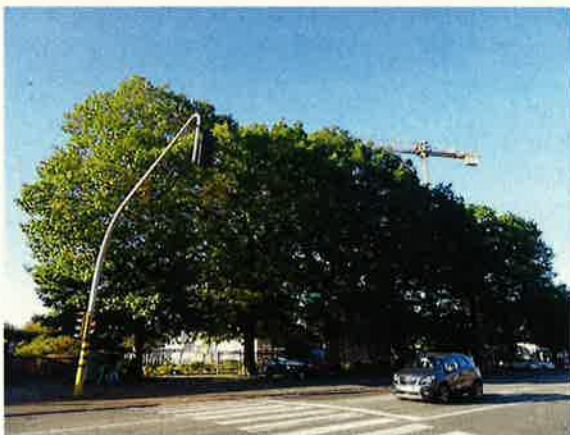
Afb.2: Eiken (boom 1 t/m 7)

Het betreft in totaal 8 bomen, waarvan 7 Amerikaanse eiken (zie afbeelding 2) en 1 linde. De eiken vormen een rij, de linde staat iets meer naar de rijbaan toe. De bomen staan in kasseienverharding, waarop auto's parkeren. Tussen boom 3 t/m 7 zijn beplantingsvakken gesitueerd. Rondom de bomen is opdruk van de verharding aangetroffen. In sommige gevallen betreft het zware wortelopdruk (zie afbeelding 3). Aan de oostzijde van boom 1 staan vlakbij de stam twee verzamelkasten voor elektriciteitsvoorzieningen o.i.d. De bomen zijn in het verleden gekandelaberd, maar hebben ondanks dat een zeer beeldbepalend karakter.

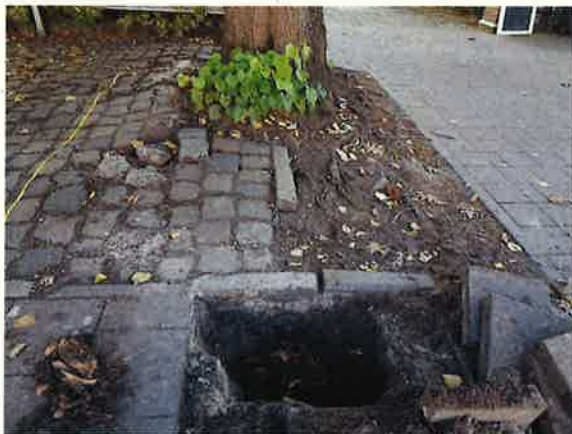
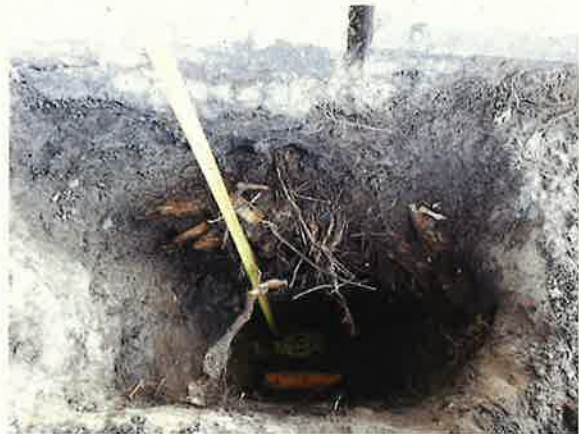
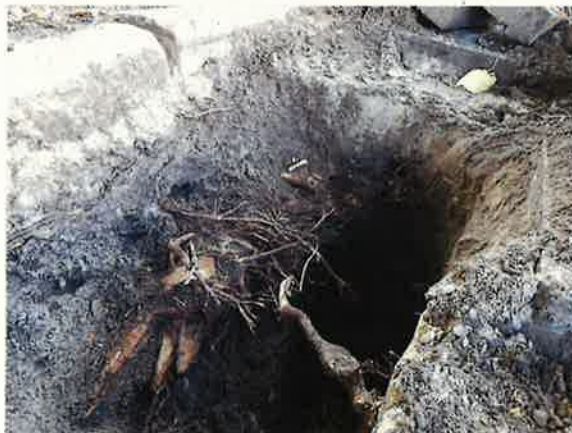
Proefsleuf 7, ten noorden van boom 8 in trottoir, op 2,25 tot 2,70 m uit hart stam van de boom			
0 - 5	cm-mv	Stoeptegels	
5 - 15	cm-mv	Zandcement	
15 - 40	cm-mv	Matig humusarm, puinhoudend, lemig, fijn zand	Op 25 cm diepte (circa 20 cm uit de huidige opsluitband) geamputeerde wortels tot 8 cm ø. Daarnaast nieuwe beworteling tot 2 mm en 1 wortel van 1 cm ø.
40 - 60	cm-mv	Uiterst humusarm, puinhoudend, lemig, fijn zand	Op 60 cm diepte kabels en leidingen.
